**Antrag: Anbringen einer Informationstafel über den Stackdeich in Jarßum und Aufstellen einer neuen Bank**

## Der frühneuzeitliche Stackdeich von Jarßum

Vom Ringdeich zum heutigen Seedeich

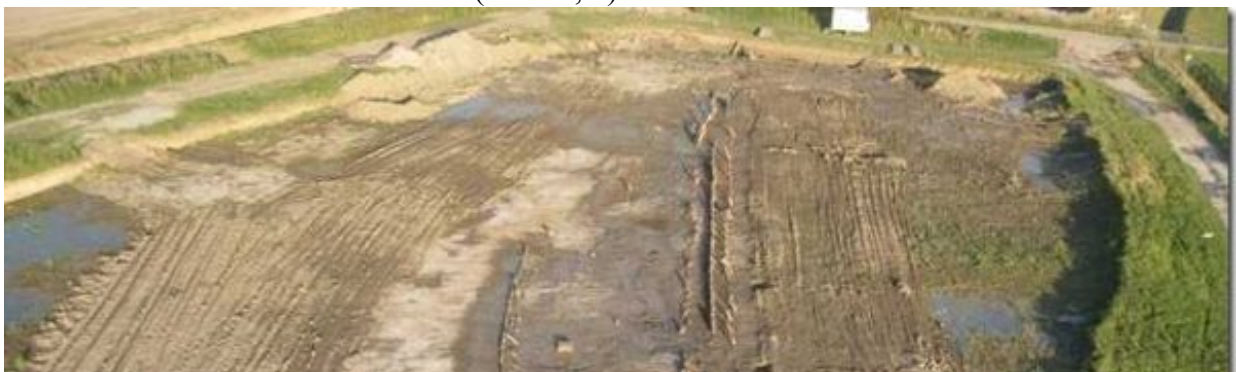
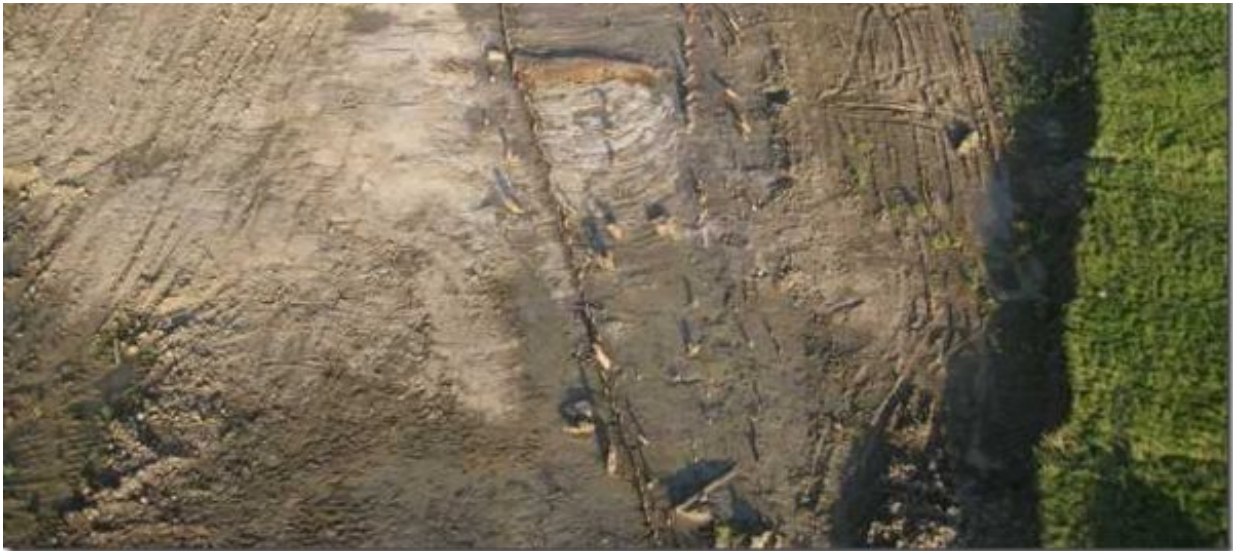
Abb. 2: Oktokopteraufnahme der Fläche A 1, Blick von Westen. Foto W. Schröder, Emden, Oktober 2012.

Das Wurtendorf Jarßum befindet sich ca. 5 km südöstlich von Emden nahe dem Übergang der Ems in den Dollart auf der nördlichen Emsseite. Die Strukturen des Stackdeiches waren erst durch ca. 1 m tiefe flächige Bodenabbaumaßnahmen für Deicherhöhungen in Emden ca. 300 m südlich von Jarßum sichtbar geworden. Das durch den Kleiabbau betroffene Areal befindet sich zwischen dem aktuellen Seedeich, welcher in West–Ost-Richtung verläuft, und dem ca. 200 m weiter nördlich gelegenen Deich aus der Zeit nach 1717. Im Jahr 1717 traf die Weihnachtsflut die gesamte südliche Nordseeküste sehr schwer, und viele Deichlinien, wie auch diese, mussten zurückgenommen werden. Des Weiteren schneidet eine dritte Deichlinie, die jedoch nur noch in kurzen Abschnitten erhalten ist, diesen Bereich diagonal von Südost nach Nordwest. Aufgrund der Stratigraphie muss sie jünger als der Stackdeich sein. Dieser drittälteste Deich „vor 1717“ war bei Beginn der Untersuchungen noch ca. 1,7 m hoch über dem Umland zu erkennen (Abb. 1, 2).
